**Fachbereich Wasser- und Kreislaufwirtschaft
Studiengang Wasserwirtschaft**

Bachelorarbeit

Auswirkungen der Allerrenaturierung bei Wefensleben vom Jahr 2009 zu 2014

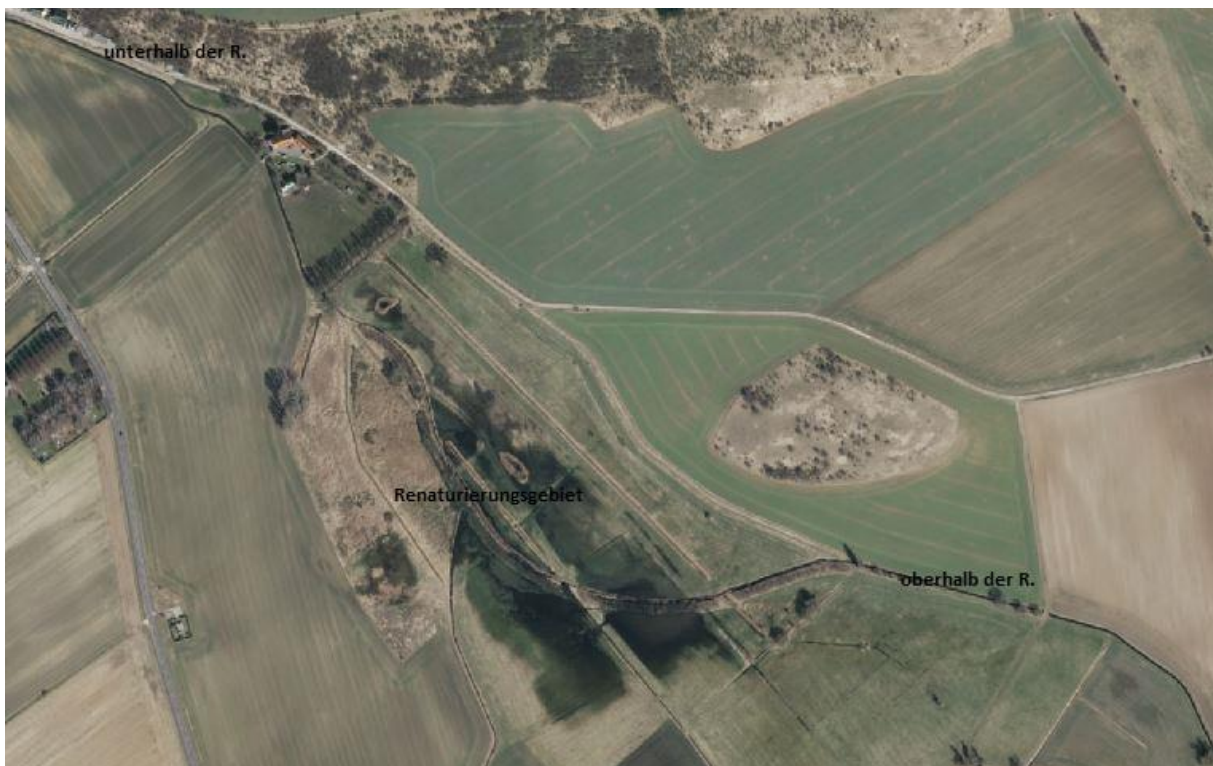
Abbildung 2: Renaturierungsgebiet der Aller bei Wefensleben mit Beschriftung (LVermGEO LSA, 2014)

Anhand der Abbildung ist es möglich, den neu errichteten Flussverlauf zu verfolgen sowie die Beprobungsräume oberhalb und unterhalb der Renaturierung zu erkennen. Die angewendeten Renaturierungsmaßnahmen werden in Punkt 4 beschrieben.

Wie bereits erwähnt und in der Abbildung 2 deutlich zu erkennen, wird das gesamte Umfeld der Aller von der Quelle an landwirtschaftlich genutzt. Aufgrund der durchgeführten Begradigungen und Ausbauten zeigen sich erhebliche Veränderungen im Gewässerprofil sowie im Verlauf. Diese Veränderungen führen zu erheblichen Einschränkungen im Artenreichtum. Die Ansiedlung von Industrie ist nicht anzutreffen, außerdem sind lediglich Dörfer und keine Städte im Einzugsgebiet des Quellgebietes zu finden. So leben in der Stadt Wefensleben laut dem Internet Auftritt der Gemeinde ungefähr 1900 Einwohner.

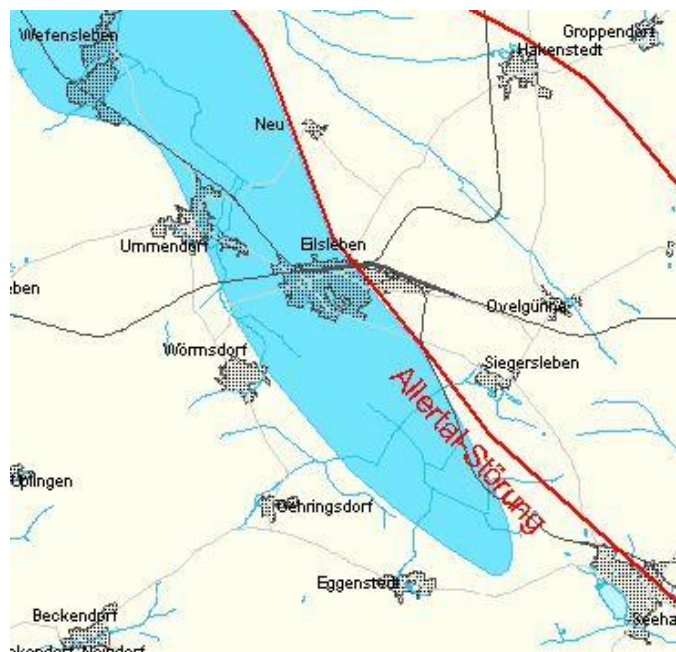
Abbildung 4: Allerthal Störung (LAGB SA, 2014)

Die Aller verläuft ab ihrem Quellgebiet bis nach Wefensleben auf der Weferlinger-Schönebecker Scholle und befindet sich über einem Salzstock. Aufgrund einer tektonischen Störung steigt bei Wormsdorf (Horstwiesen) Salzwasser zu Tage. Dieses hat nach einer Prüfung von 1943 einen besonders hohen NaCl Anteil von 18,67 g/l (FFH-Gebiet 202 „Salzstelle Wormsdorf“). Bei größeren Niederschlägen ist es daher möglich, dass Salzwasser in die Aller gelangt.

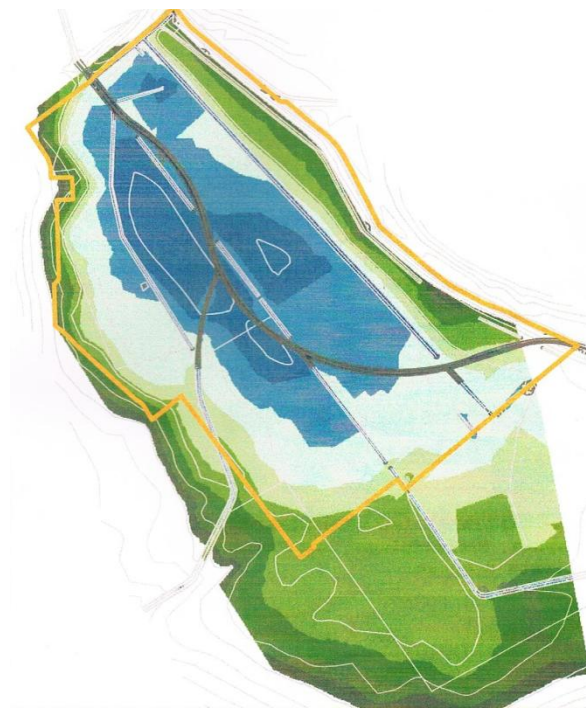
Abbildung 7: HW₅ (Planungsunterlagen der Landesgesellschaft Sachsen Anhalt mbH, 2008)

Als weiteres wurde der Einlauf der Marbetz um 220 m oberhalb der Fließrichtung der Aller verlegt, um die Einmündung aus den stark vernässten Flächen zu entfernen. Die Querprofiliefen der Neuverlegung liegen lediglich zwischen 1 m bis ungefähr 1,5 m, so dass die Aller bereits bei einem zweijährigem Hochwasser übertreten kann. Dieses stellt jedoch keine Probleme dar, da es sich beim Umland um Grünland handelt, welches in einer Talsohle liegt und damit geeignet für Hochwasserereignisse ist. Daher wird ein Retentionsraum für Regenwasser geschaffen. Eine graphische Übersicht bei fünfjährigen Hochwassern wurde bereits vom Ingenieurbüro Gödecke erstellt und ist im Folgenden (Abb. 7) zu sehen.

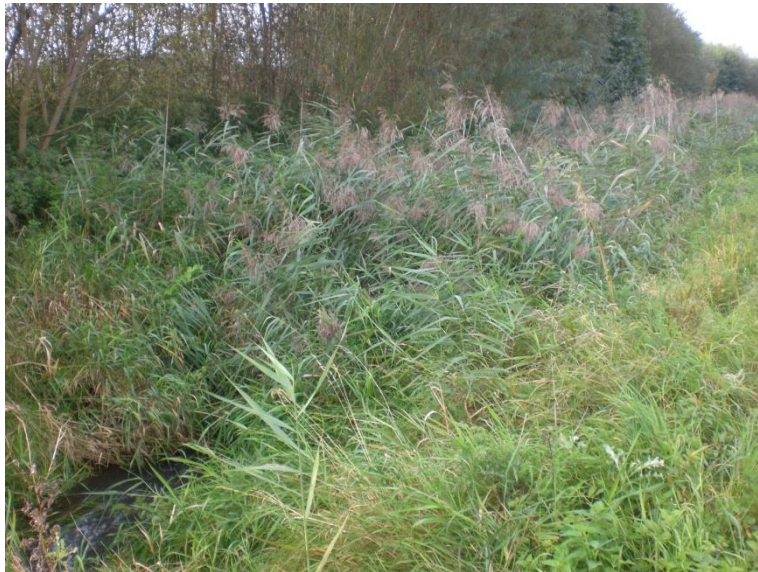
Abbildung 8: Bewuchs des Allerverlaufes mit Erlengalerie und Schilf im Renaturierungsgebiet (24.09.2014)

Einer der wichtigsten Aspekte jeder Renaturierung ist die flusstypische Bepflanzung. Hierzu ist eine Vielzahl von Fachliteratur erschienen. In der Schrift „Renaturierung kleiner Fließgewässer“ von Günter Gunkel werden Vorschläge zur Umgestaltung sowie Bepflanzung vorgegeben. So werden im Buch unter Punkt 6 „Konzepte zur Renaturierung kleiner Fließgewässer“ zahlreiche Vorschläge, wie das Fördern von Weichgehölzen und Röhrichten erörtert. So wundert es nicht, dass an der Südwestseite der Aller eine Erlen- und Weidengalerie angelegt wurde. Diese soll den Fluss beschatten, um die Wassertemperatur zu senken und gleichzeitig als Lebensraum vieler Arten wie dem Graureiher dienen. Der neue Einlauf der Marbetz in die Aller ist mit Weiden bepflanzt, um möglichst große Wasserschwankungen zu kompensieren und den Boden fest zu halten. Schilfrhizomen wurden am alten Marbetzverlauf bepflanzt. Aufgrund der Eutrophierung sowie geringen Bewirtschaftung verbreitete sich Schilf und umgibt den Bachverlauf nun vollständig. Dieses erschwert die Zugänglichkeit sehr stark.

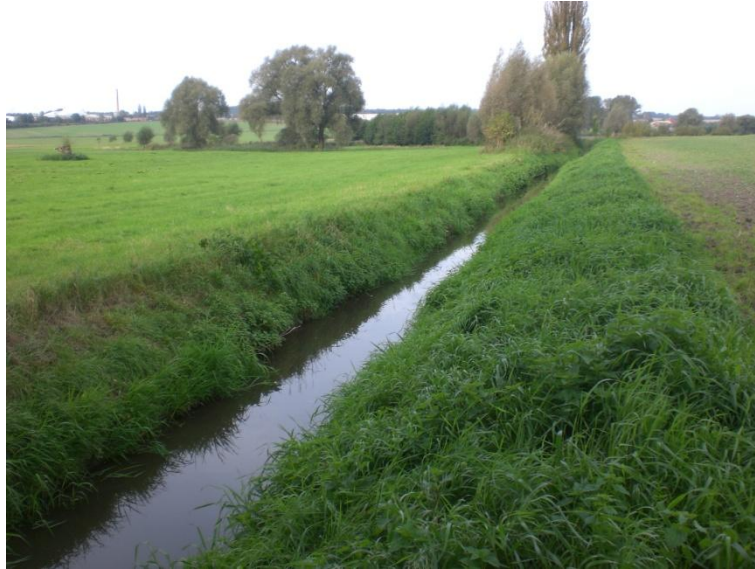
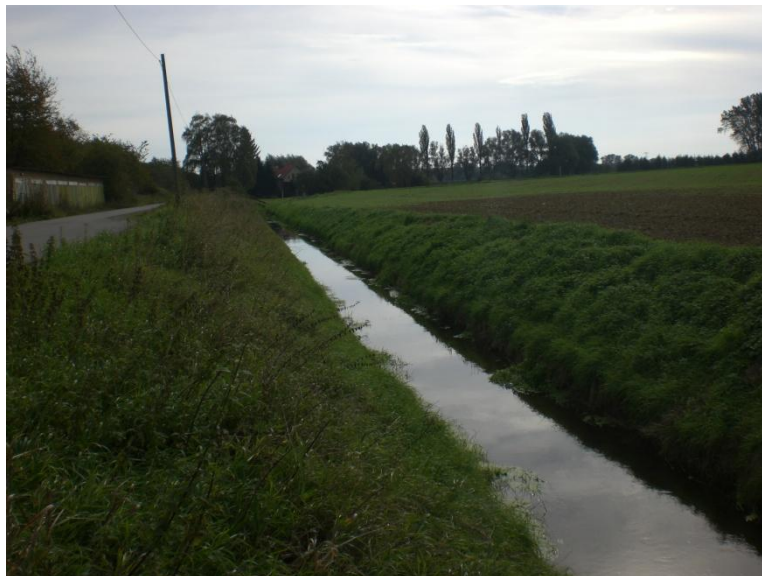
Abbildung 9: Oberhalb des Renaturierungsgebietes, Blick zur Renaturierung (24.09.2014)

Abbildung 10: Unterhalb des Renaturierungsgebietes, Blick zur Renaturierung (24.09.2014)

Die Bewertungen der Gewässerstrukturen oberhalb und unterhalb der Renaturierungszone (Abb. 9 und 10) wurden durch den Fachbereich Wasser- und Kreislaufwirtschaft zusammengefasst, da es sich in ihren Eigenschaften um nahezu identische Fließstrecken handelt. Die Gewässer verlaufen sehr stark verändert (geradlinig) und sind mit einem gleichförmigen, sehr tief liegenden Trapezprofil gekennzeichnet. Neben den kaum vorhandenen Uferrandstreifen befinden sich entweder bewirtschaftetes Ackerland, Grünland oder aber befestigte Straßen. Die Sohle besteht aus einem Lehm- Schlamm-Gemisch und erreicht eine Dicke bis zu 40 cm. Das Ufer selbst ist sehr artenarm und wird hauptsächlich mit Gräsern und Brennnesseln bewachsen. Aufgrund der geringen Fließgeschwindigkeit findet kaum Seitenerosion statt. Daher wurden die Abschnitte mit einem SKI von 6 (Tab. 1) bewertet.

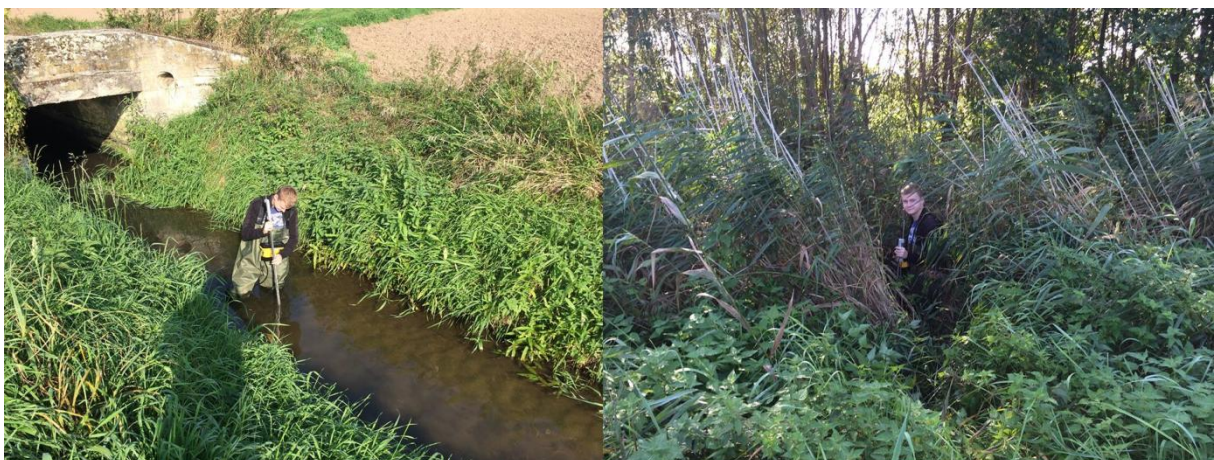
Abbildung 11: Messung oberhalb der Renaturierung (links) und im Renaturierungsgebiet (rechts) (03.10.2014)
Die Fließgeschwindigkeitsmessung wurde oberhalb der R. (10m vor der Brücke),

auf halber Länge des Renaturierungsgebietes und unterhalb der R. (10m vor der Brücke) im Rahmen dieser Arbeit durchgeführt. Die Bauwerke hatten keinerlei Auswirkungen auf die Fließgeschwindigkeit, da diese wie in Tab. 4 zu sehen, sehr gering sind und keine Stauungen erkennbar waren. Außerdem wurden die Messungen in unmittelbarer Nähe wiederholt, um genauere Geschwindigkeiten zu erhalten, da die Daten des Messgerätes durch Schlamm aufwirbelungen beeinflusst wurden.

Die Fließgeschwindigkeiten wurden mit einem FLO-MATE 2000 ermittelt. Das Gerät verfügt über einen elektromagnetischen Sensor, welcher nach dem Faradayschen Prinzip ein Magnetfeld aufbaut und durch das vorbei fließende Wasser eine Spannung induziert. Vorteile sind dabei der leichte Aufbau, die mobile Einsatzmöglichkeit, wie auch das direkte Ablesen der Fließgeschwindigkeiten auf dem Display. Nachteile ergeben sich durch die Ungenauigkeit des Messgerätes selbst von $\pm 2\%$ sowie der eventuell problematischen Sohlstruktur. So versank der Sensor, welcher an einem Stab befestigt wurde, sehr schnell im Schlamm und musste festgehalten werden, wie in Abbildung 11 zu sehen. Die Daten wurden jeweils 15cm nahe dem Ufer und dem Querschnittsmittelpunkt erfasst.

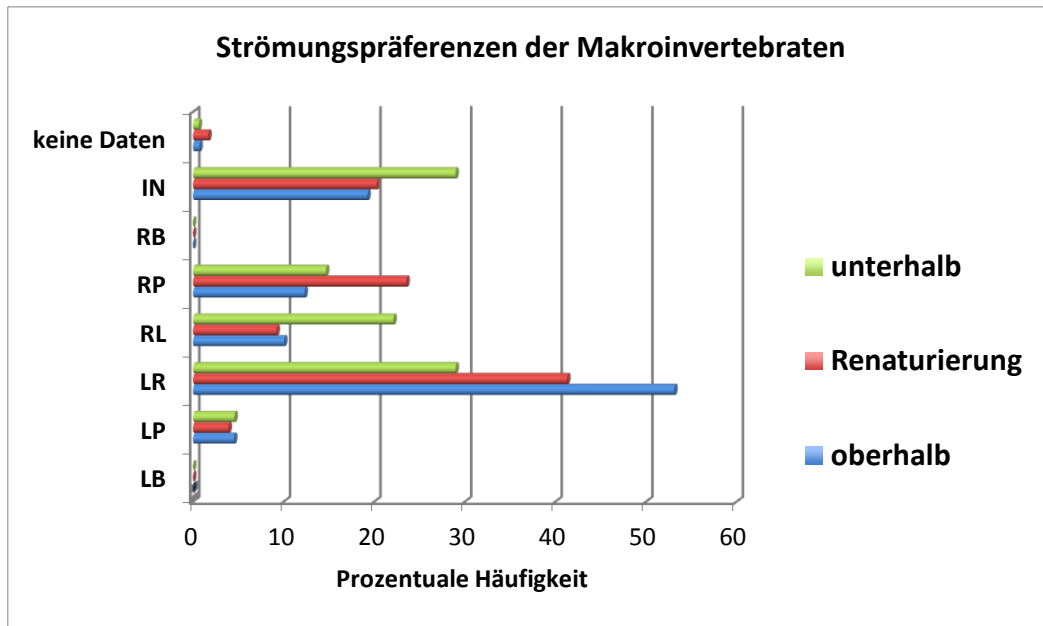
Diagramm 1: Strömungspräferenzen LB (limnobiont); LP (limnophil); LR (limno-rheophil); RL (rheo- limnophil); RB (rheobiont); RP (rheophil); IN (indifferent), no data (keine Daten verfügbar)

Wie in der Grafik zu erkennen, dominieren Gattungen, welche leicht strömende Verhältnisse bevorzugen (LR). Besonders auffallend ist, dass sich die Anteile der LR vorliebenden Arten im Vergleich zum Jahr 2010 um 4 % (unterhalb) bis zu 14 % (oberhalb) erhöht haben. Auch hat sich der Anteil strömungsliebender Arten (RP) im Renaturierungsgebiet von 12 % (2009) auf 23,5 % (2014) kontinuierlich erhöht. Begründet werden kann dies vor allem mit in Punkt 5.1 nachgewiesenen deutlich erhöhten Fließgeschwindigkeit.

So haben sich innerhalb der letzten Jahre vor allem leicht Strömung bevorzugende sowie strömungsliebende Arten im Renaturierungsgebiet angesiedelt. Infolge der stärkeren Strömung im Renaturierungsgebiet, haben sich limno-rheophile Arten oberhalb und unterhalb ansiedeln können. Die logische Konsequenz lässt sich an der Grafik ablesen.

Der Anteil mit Stillgewässer bevorzugender Arten ist im Renaturierungsgebiet von 18 % (2009) auf 4 % (2010) gesunken. Dasselbe gilt für den Anteil an Arten, welche keine bevorzugten Strömungspräferenzen besitzen. So ist der Anteil von 29 % (2009) im Renaturierungsgebiet auf 20 % (2014) gesunken. Dies ist vor allem mit der Ansiedlung neuer Arten sowie derer biotischer Auswirkungen zu erklären.

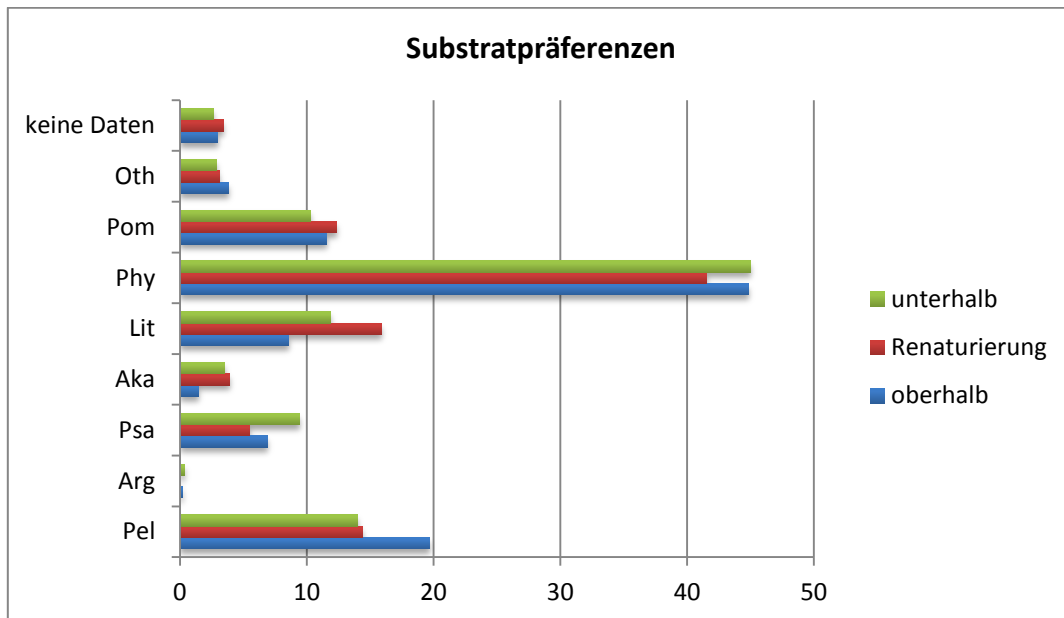
Diagramm 2: Substratpräferenzen Pelal (unverfestigte Feinsedimente < 0,063 mm); Argillal (verfestigte Feinsedimente < 0,063 mm); Psammal (Fein- bis Grobsand, 0,063 bis 2 mm); Akal (Feinkies, Mittelkies, 0,2 bis 2 cm); Lithal (Grobkies, Steine > 2 cm), Phytal (aquatische Algen, Moose, Wasserpflanzen, Wurzeln); POM (partikuläres organisches Material)

Als bevorzugter Siedlungsraum werden Pflanzen im Renaturierungsgebiet genutzt (>40 %). Es folgen Steine (16 %) und Feinsedimente wie Schlamm (14 %). Ein ähnliches Verhalten zeigt sich auch unter- und oberhalb der umgebauten Fließstrecke. Auch hier dominieren Pflanzen (>40 %), Schlamm (14 % -19 %) sowie Steine (8 % - 11 %). Anhand der Werte für die Besiedlung von Totholz (ca. 10 %) in allen Gebieten zeigt sich erneut, dass auf das wichtige Einbringen von Totholz im Renaturierungsgebiet verzichtet wurde. Die Einbringung abgestorbenen Holzes könnte zu einer deutlichen Steigerung der Biodiversität im Renaturierungsgebiet führen. Insgesamt sind kaum Unterschiede zu 2010 erkennbar.

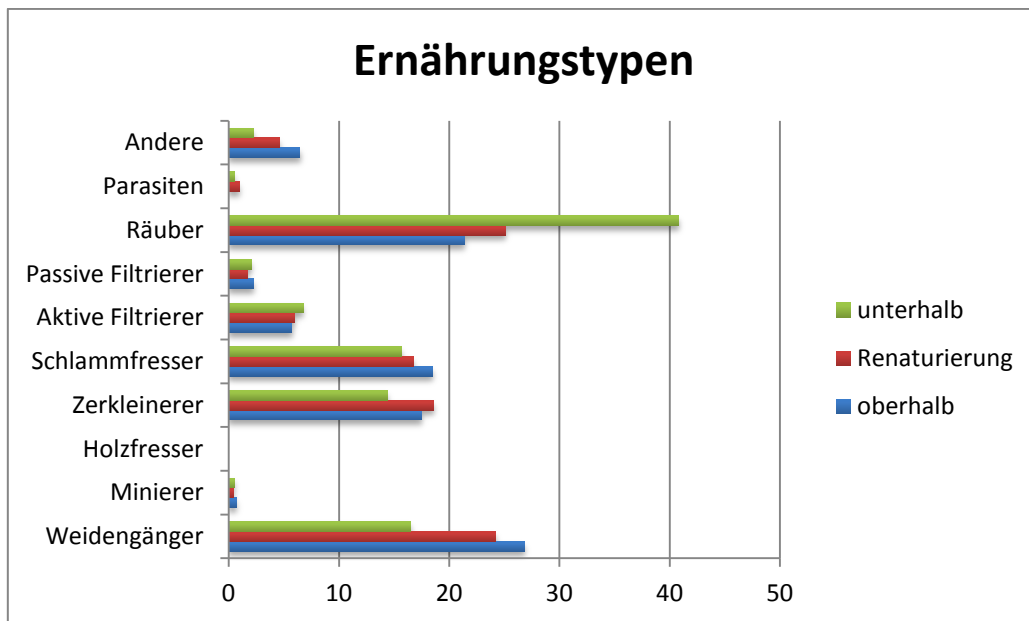
Diagramm 3: Ernährungstypen

Bei den Ernährungstypen sind im Vergleich zu 2010 deutliche Unterschiede erkennbar. Überwogen in den Vorjahren die Räuber, sind nun, bis auf das Gebiet unterhalb der Renaturierung, Räuber und Weidengänger auf einem Niveau (24 %). Dies hängt vor allem mit der Zunahme von Gastropoda (Arten/Abundanzen) und der gleichzeitigen Abnahme der Odonata (Arten/Abundanzen) zusammen. Unterhalb der Renaturierung bleiben die Ernährungstypen nahezu identisch. Mit ungefähr 18 % folgen auf der gesamten Fließstrecke Verwerter organischer Materialien, wie Schlammfresser und Zerkleinerer. Typische Gruppen hierfür sind Crustacea und Trichoptera.

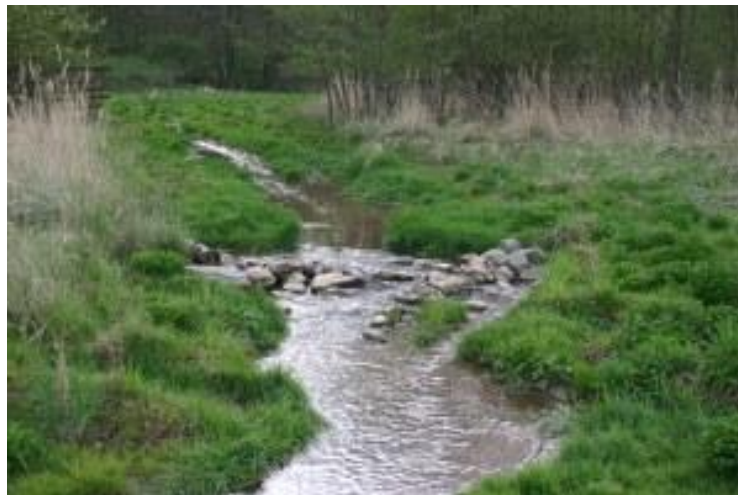
Abbildung 14: Renaturierte Stelle am Jungfernbach (BIL)

Der Jungfernbach (Abbildung 14) in der Börde bei Calden und Immenhausen spiegelt einen typisch Löss-lehmgebrägten Tieflandbach (Typ 18) wieder und wurde auf einer Länge von 200 m durch das Ingenieurbüro „Büro für Ingenieurbiologie und Landschaftsplanung“ (BIL, Witzenhausen) sowie in Zusammenarbeit der Universität Kassel im Jahr 2007 renaturiert und im Bericht „Renaturierung kleiner Lössbäche – ein Beitrag der Ökologischen Landwirtschaft zum Naturschutz“ von Braukmann et al. 2010 festgehalten. Daher bietet sich dieses Projekt zum idealen Vergleich mit den Renaturierungserfolgen der Aller bei Wefensleben an, um eventuelle Verbesserungsmöglichkeiten in der renaturierten Fließstrecke der Aller zu finden. Beim Jungfernbach handelt es sich wie bei der Aller um einen durch Landwirtschaft stark degradierten Flussverlauf mit einer Breite von 1 m – 3 m, einem Durchfluss von 1,7 m³/s und einer Fließgeschwindigkeit von 0,1 m/s – 0,4 m/s. Ziel der Renaturierung war es, die ökologische Durchgängigkeit zu gewährleisten, die Herstellung eines naturnahen Zustandes zu erreichen sowie die biologische Diversität deutlich zu erhöhen. Für die Umsetzung dieser Maßnahmen erfolgten der Einbau von Grundschwelen aus Holz, eine Verlegung des Flussverlaufes aus einem unterirdischem Kanal an die Oberfläche sowie der Eintrag von Totholz. Für eine Verbesserung der Wasserqualität erfolgte der Verzicht auf Pestizide und Mineraldünger durch Umstellung auf eine ökologische Landwirtschaft im Einzugsgebiet der Renaturierung. In Folge dessen konnten bereits im Jahr 2008 leichte Verbesserungen des Jungfernbaches mit dem Rückgang der Konzentrationen von Magnesium und Phosphor gemessen werden. Der Verzicht auf mineralische Dünger scheint daher bereits nach sehr kurzer Zeit messbar zu werden. Diese Erfolge konnten für die Aller nicht erreicht werden, da zwar im direkten Renaturierungsgebiet Düngeverbot herrscht, jedoch ober- wie unterhalb nur konventionelle Landwirtschaft betrieben wird. Die Ansiedlung neuer Makrophyten konnte innerhalb eines Jahres am Jungfernbach nicht nachgewiesen werden. Dies ist auch an der Aller von 2009 zu 2010 nicht möglich gewesen, da, wie sich zeigte, die Ansiedlung von Pflanzen sehr langsam stattfindet. Die Erstbesiedlung mit Makroinvertebraten fand am Jungfernbach mit 14 Taxa hingegen zügig statt. Diese sind vor allem *Gammarus pulex*, *Beathis rhodani* und *Gammarus fossarum*. Vor allem *Gammarus pulex* und *Beathis rhodani* konnten bereits 2009 an der renaturierten Aller in hoher Abundanz nachgewiesen werden.
